Untersuchungsbericht
kommunale Liegenschaften
Gemeindescheune
Altes Rathaus
Gemeinde Möhrendorf

Untersuchungsbericht
kommunale Liegenschaften
Gemeindescheune
Altes Rathaus

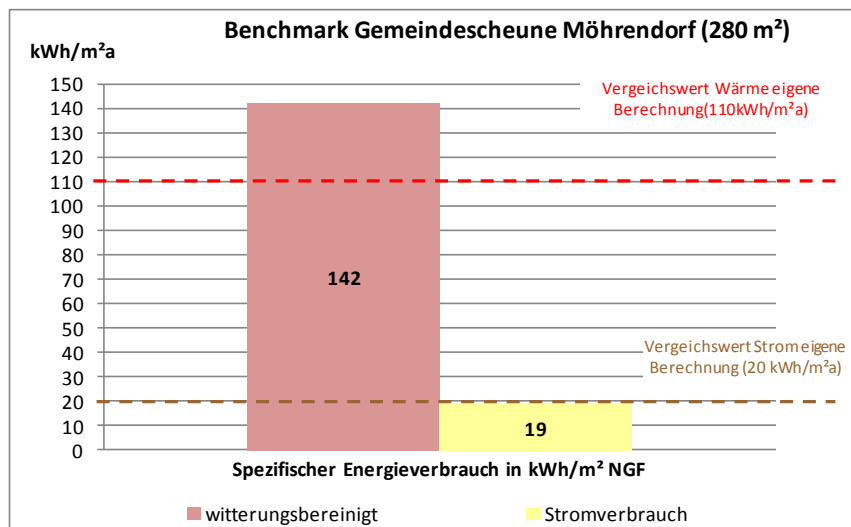
Abbildung 1: Benchmark Gemeindescheune Möhrendorf

Der flächenbezogene Wärmeverbrauch liegt mit 142 kWh/m² im Jahr deutlich über dem Vergleichswert von 110 kWh/m²a. Der Stromverbrauch liegt mit 19 kWh/m² knapp unter dem Vergleichswert vom 20 kWh/m²a.

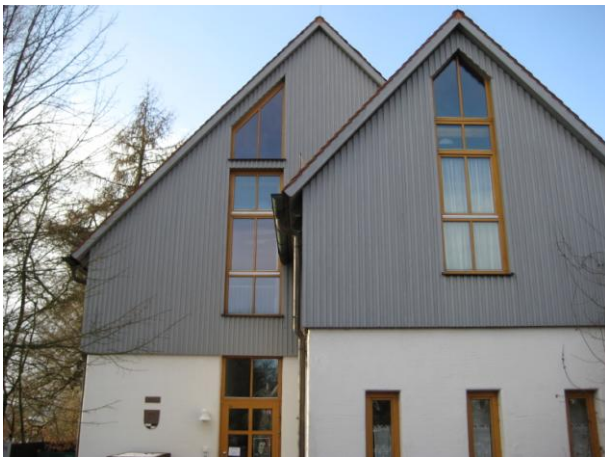
Abbildung 4: Außenansicht Gemeindescheune

Das äußere Erscheinungsbild der Gemeindescheune ist sehr ansprechend und gepflegt. Es lassen sich auf den ersten Blick weder energetische Schwachstellen erkennen noch Bauteile, die allgemeinen Sanierungsbedarf aufweisen. Energetische Maßnahmen an der Gebäudehülle lassen sich vor allem dann wirtschaftlich darstellen, wenn sie im Zuge einer sowieso notwendigen Gebäudesanierung erfolgen.

Die hohen Wärmeverbräuche lassen sich durch den ersten äußeren Eindruck nicht erklären. Die Dämmstärken im Dach und der energetische Aufbau der Fassaden konnten nicht überprüft werden. Die Anforderungen der Wärmeschutzverordnung von 1984 lagen deutlich niedriger als die heute gültigen Werte der EnEV 2009 bzw. EnEV 2014.

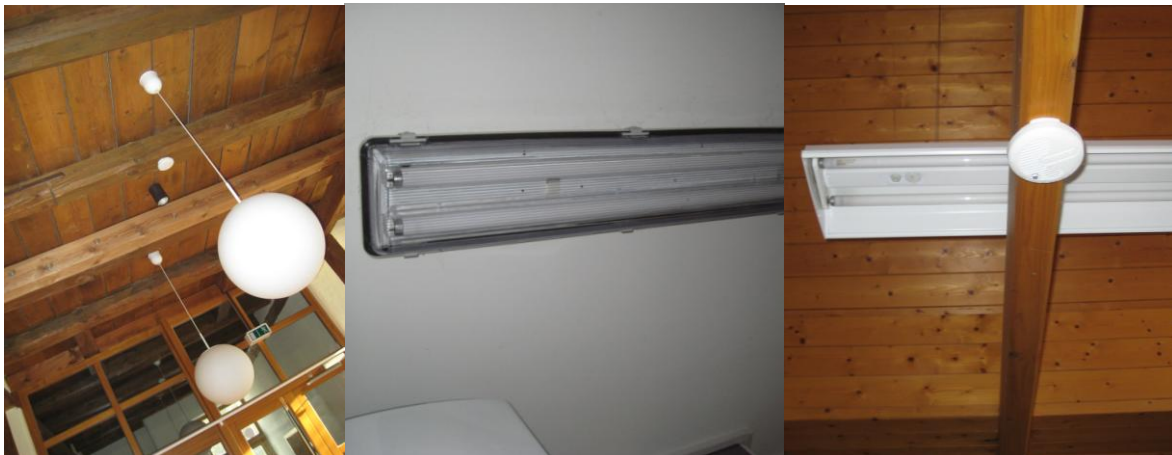
Abbildung 6: verschiedene verwendete Innenleuchten

Neben Einzelleuchten werden T 8 Langfeld- und Rechteckleuchten mit konventionellem Vorschaltgerät eingesetzt.

Die Einzelleuchten sollten, soweit noch nicht geschehen mit Energiesparleuchten bzw. bei langen Einschaltzeiten mit LED-Leuchten ausgestattet werden. Die Beleuchtungskörper mit konventionellem Vorschaltgerät könnten zugunsten effizienter T5 Leuchtstoffröhren mit elektronischem Vorschaltgerät oder alternativ bei langen Beleuchtungszeiten mit hocheffizienter LED-Beleuchtung ersetzt werden. In der Regel gibt es Adaptersysteme, sodass der Lampenkorpus erhalten bleiben kann. Bei sehr geringen Nutzungszeiten ist die Wirtschaftlichkeit eines Austausches nicht gewährleistet und sollte im Einzelfall überprüft werden.

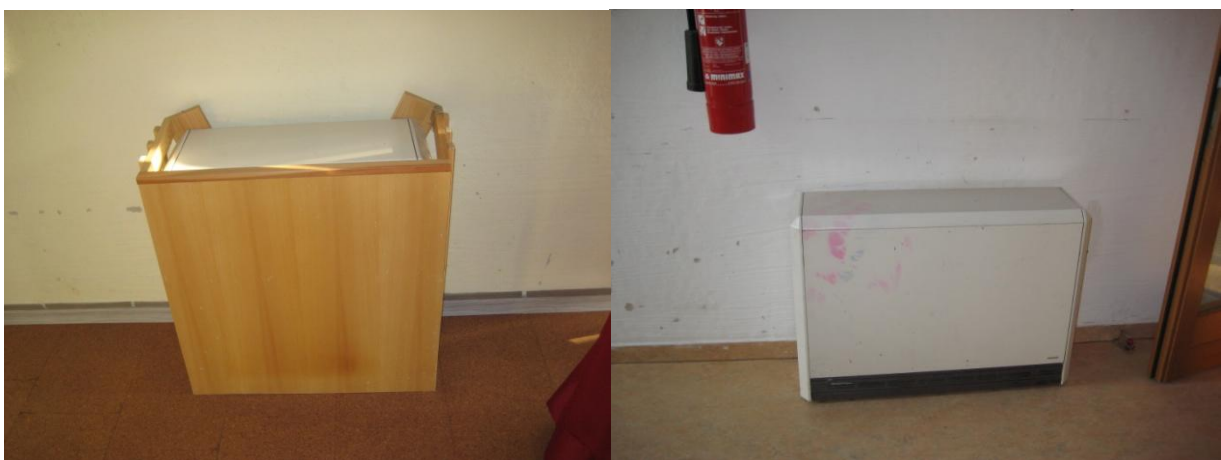
Abbildung 8: verschiedene Heizkörper

Die Gemeindescheune wird über eine Stromdirektheizung beheizt. Es existiert weder ein Erdgasanschluss noch eine Abgasanlage oder Räumlichkeiten zur Unterbringung einer Heizungsanlage.

Im Rahmen der Nutzung als Kindertagesstätte war der in obiger Abbildung dargestellte Heizkörper mit einer Holzverkleidung versehen. Dies behindert die Wärmeübergabe an den Raum, sodass ein

effizienter Betrieb nur eingeschränkt möglich war. Wird die sehr hochwertige Energieform Strom zu Heizzwecken eingesetzt, sollte dies so effizient wie möglichst geschehen.

Stromdirektheizungen sind aus ökologischen und ökonomischen Gründen kritisch zu sehen. Deshalb sollten im Fall einer intensiven Nutzung alternative Wärmeerzeuger in Betracht gezogen werden. Möglich wären eine Versorgung mit Flüssiggas, wobei sowohl der Standort des Gastanks sowie auch der der Heizungsanlage definiert und bereitgestellt werden müssten oder der Einsatz einer Wärmepumpe. Bei beiden Varianten ist ein Wärmeübertragungssystem mit Verteilleitungen und Heizkörpern zu installieren. Diese Notwendigkeiten sind mit hohen Investitionen verbunden, die vermutlich nur bei einer intensiven zukünftigen Nutzung wirtschaftlich sinnvoll sind. Bei einer sporadischen Nutzung von nur wenigen Stunden an einzelnen Tagen in der Woche erscheinen die notwendigen Investitionen zu den möglichen Einsparungen relativ hoch.

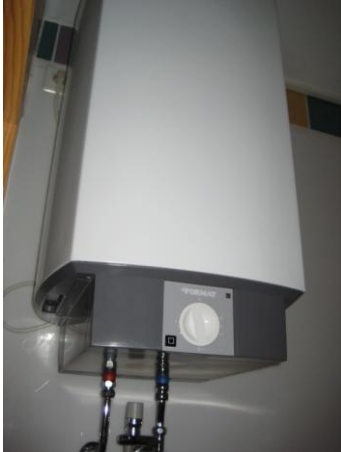
Abbildung 9: dezentrale Warmwasserbereitung

Die Warmwasserversorgung erfolgt dezentral durch Kleinspeichergeräte.

Um Stillstandverluste von dezentralen Warmwasserbereitern zu vermeiden, sollten die Geräte, wenn kein Warmwasserbedarf besteht (nachts, an Wochenenden und Feiertagen), vom Stromnetz getrennt bzw. durch eine Zeitschaltuhr mit Wochenprogramm geregelt werden.

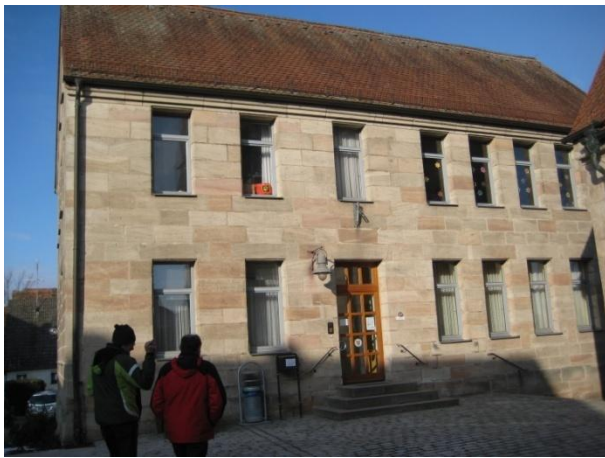
Abbildung 10: Außenansicht altes Rathaus

Die historische Sandsteinfassade schließt eine Außendämmung des Gebäudes aus. Eine Verbesserung des energetischen Standards der Außenwände ist nur durch eine Innendämmung möglich.

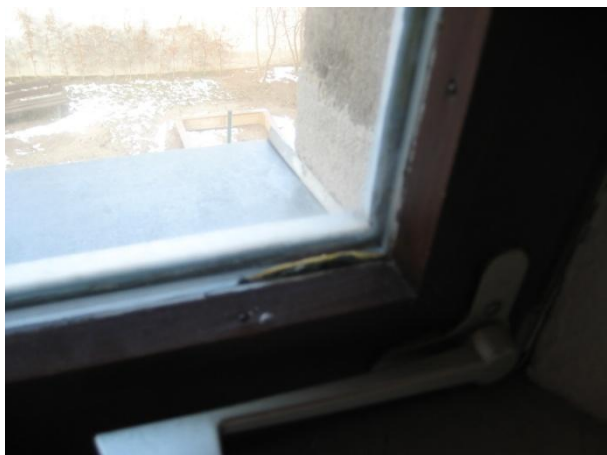
Abbildung 11: Bestandsfenster 1.OG

Die Fenster sind teilweise, vor allem auf der Westseite in einem schlechten Zustand und sanierungsbedürftig. Ein Austausch der Fenster sollte, wenn möglich im Zusammenhang mit einer Dämmung der Außenwand erfolgen.

Eine Innendämmung ist bauphysikalisch anspruchsvoller als eine Außendämmung. Speziell den Anschlussbereichen an die Fenster ist besonderes Augenmerk zu widmen. Diese Punkte sind bei Innendämmungen in der Regel ein Schwachpunkt und bedürfen exakter Planung um keine Feuchteproblematik entstehen zu lassen. Die wärmedämmenden Maßnahmen sollten sinnvollerweise dann

erfolgen, wenn die zukünftige Nutzung des Gebäudes bekannt ist und sowie so nutzungsbedingte Umbauten erfolgen. Dämmmaßnahmen lassen sich besonders dann wirtschaftlich darstellen, wenn sie im Zuge von sowieso notwendigen Sanierungs- und Umbaumaßnahmen durchgeführt werden. Alleine unter energetischen Gesichtspunkten durchgeführte Maßnahmen haben oft relative lange Amortisationszeiten.

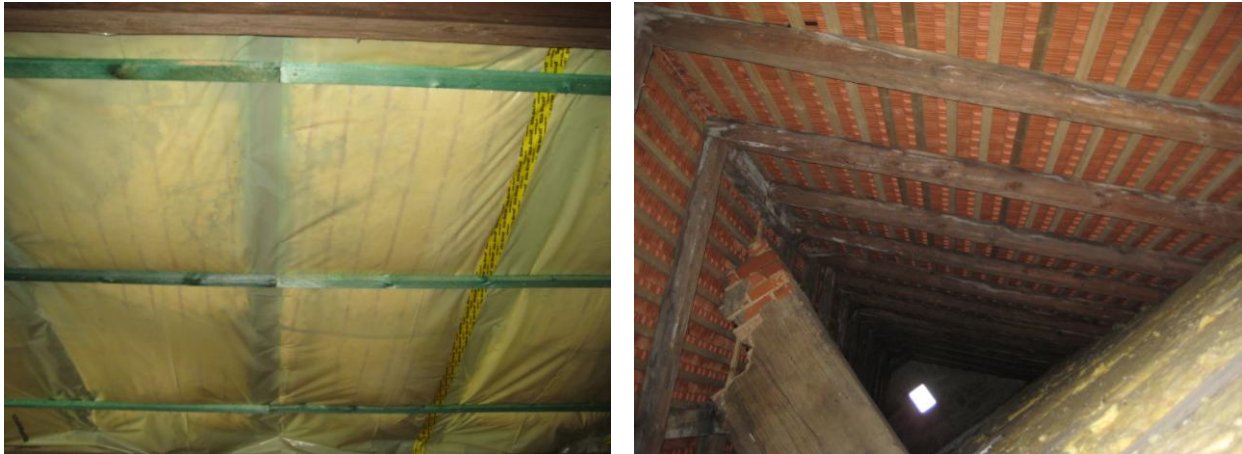
Abbildung 12: Dachdämmung 1.DG

Im Bereich des ersten Dachgeschosses und in der darüber liegenden Zwischendecke zum Spitzboden wurden bereits Dämmmaßnahmen durchgeführt. In der Dachebene wurde der Sparrenzwischenraum vollständig gedämmt. In Anbetracht der relativ geringen Sparrenhöhe ist vor weiterem Ausbau zu prüfen, ob die Dämmung raumseitig noch ergänzt werden soll.

Die thermische Grenze zwischen beheizten und unbeheizten Räumen bildet die Geschosdecke über dem 1. Dachgeschoss zum nicht ausgebauten Spitzboden. Die Dämmung wurde dem Anschein nach vollflächig und lückenlos eingebracht. Sie ist jedoch in Teilbereichen sichtbar, was zu Verschmutzung und Staubeintrag führen kann.

Die alten ungenutzten Kamine wurden zwar bis unter die Dachfläche abgetragen, sie durchdringen aber immer noch die Dämmebene und bilden große Wärmebrücken. Hier empfiehlt sich entweder der weitere Rückbau bis unter die Geschosdecke oder das Ummanteln der Kamine mit Dämmmaterial, wobei aus energetischer Hinsicht Ersteres vorzuziehen ist.

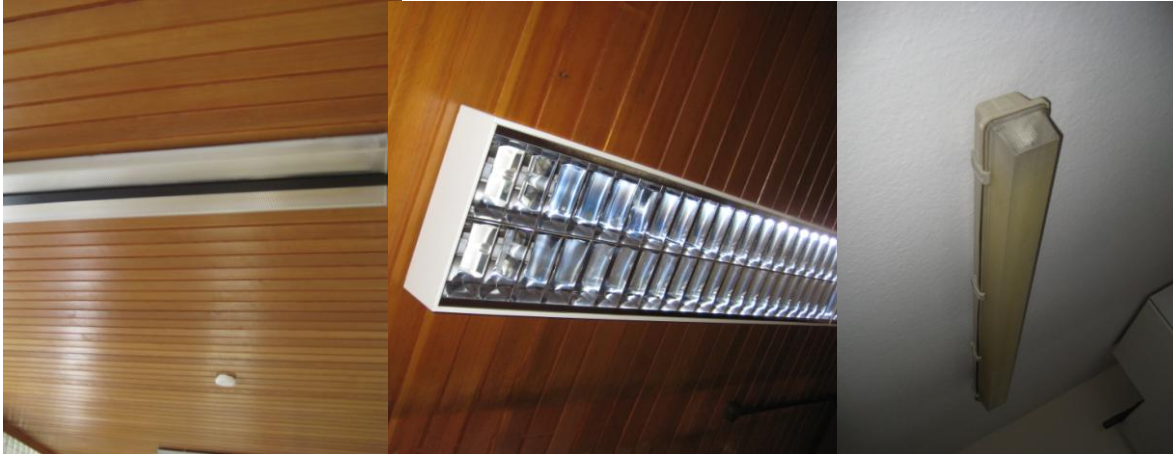
Abbildung 13: verschiedene verwendete Innenleuchten

Im alten Rathaus werden unterschiedliche Beleuchtungssysteme verwendet.

Da die meisten Leuchten überwiegend älteren Datums sind, werden sie bei einer zukünftigen Nutzung vermutlich zugunsten effizienter T5 Leuchtstoffröhren mit elektronischen Vorschaltgeräten oder noch effizienterer LED Beleuchtung ersetzt.

Eine neue Beleuchtungsanlage sollte auf Basis energiesparender T5 Leuchtstoffröhren mit elektronischem Vorschaltgerät oder mit LED-Technik erfolgen.

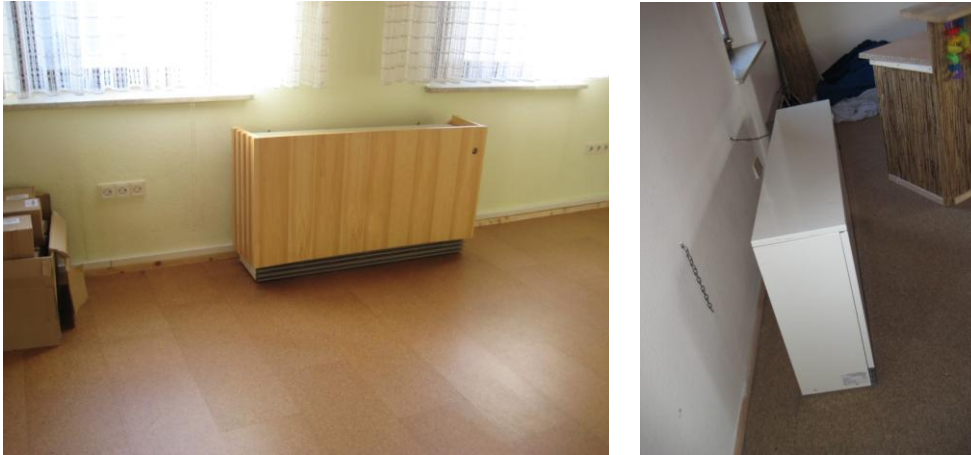
Abbildung 24: verschiedene Heizkörper

Das alte Rathaus wird mit einer Stromdirektheizung beheizt. Es ist jedoch vorgesehen, die Wärmeversorgung über die neue Heizungsanlage des Rathauses sicherzustellen. Dazu ist die Installation einer neuen Wärmeverteilung notwendig.

Bei der Installation des Verteilsystems ist zu berücksichtigen, dass Wärmeleitungen in der Außenwand, bei einer Innendämmung im kalten Bereich liegen würden. Dies würde immense Wärmeverluste verursachen. Eine Verlegung innerhalb der thermischen Hülle ist unbedingt anzuraten.

Die Elektroinstallation hingegen könnte relativ einfach auf der Innenwand installiert werden. Lediglich bei den Durchdringungen von Leitungen durch die Dämmebene ist auf eine bauphysikalisch richtige (luftdichte) Ausführung zu achten. Warme Innenluft darf die Dämmebene nicht durchdringen, da sonst an der kalten Außenwand durch Kondensation Feuchte auftreten könnte.

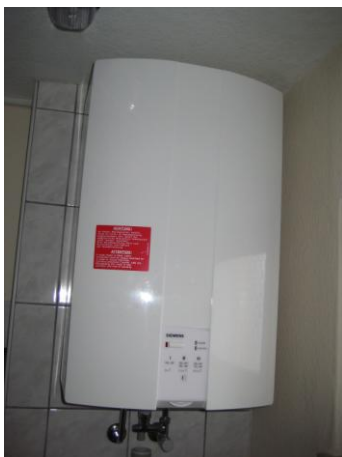
Abbildung 15: dezentrale Warmwasserbereitung

Die Warmwasserversorgung erfolgt dezentral durch Kleinspeichergeräte. Bei geringem Warmwasserbedarf kann dies auch in Zukunft eine sinnvolle Lösung sein, da die Leitungslängen von der Heizungsanlage des neuen Rathauses doch groß sind.

Um Stillstandverluste von dezentralen Warmwasserbereitern zu vermeiden, sollten die Geräte, wenn kein Warmwasserbedarf besteht (nachts, an Wochenenden und Feiertagen), vom Stromnetz getrennt bzw. durch eine Zeitschaltuhr mit Wochenprogramm geregelt werden.

Bei größerem Warmwasserbedarf ist eine Versorgung über die Heizungsanlage des Rathauses zu empfehlen.
